## KO'PRIK INSHOOTLARINING ZILZILABARDOSHLIGINI OSHIRISH MUAMMOLARI.

**Annotatsiya.** Maqolada kuchli zilzilalar ta'sirida ko'priklarning inshootlarining shikastlanishlari va ularning sabablari keltirilgan. Ko'priklarning inshootlarining zilzilabardoshligini oshirishdagi muammolar va ularning yechimlari ko'rsatib o'tilgan.

## EARTHQUAKE RESISTANCE OF BRIDGE CONSTRUCTIONS INCREASING PROBLEMS.

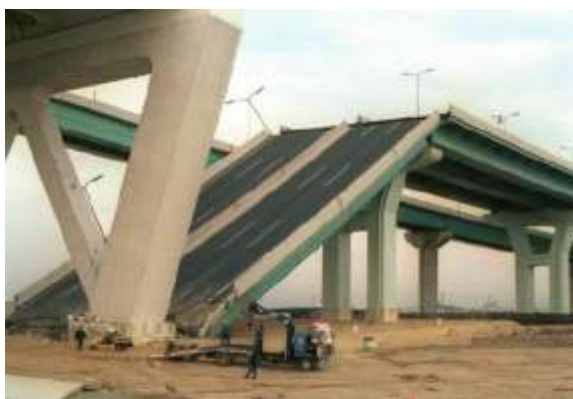
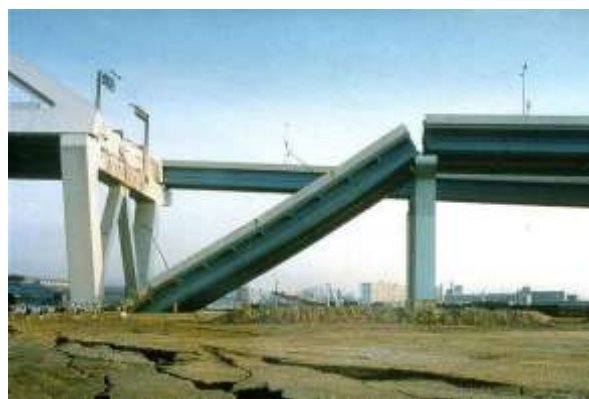
Yaponiyada joylashgan Nishinomiya ko‘prigi dunyodagi eng uzun ko‘priklaridan biri bo‘lib, uzunligi 252 m va balandligi 42 m tashkil qiladi. To‘liq po‘latdan yasalgan arkasimon shakldagi ko‘prik 1993 yilda qurilgan bo‘lib, og‘irligi taxminan 8000 tonnani tashkil etadi. 1995 yilda Xyogo prefekturasida (Kobe shahri) zilzila vaqtida Osaka ko‘rfazi yaqinida qurilgan estakada va ko‘priklar katta zarar ko‘rdi va qulab tushdi. Ba‘zi relief sharoitlari baxtsiz hodisalarning paydo bo‘lishiga sabab bo‘ldi. Birinchidan ko‘priklarning tayanchlari shag‘al-qumloyli cho‘kmalar ustidagi qum-shag‘alli (allyuvial cho‘kmalar) ustida 10 m dan kam bo‘lgan chuqurlikda qurilgan edi, bu esa asosning tebranishi ortishiga olib kelgan [6]. Bundan tashqari, ko‘plab hududlarda gruntning suvga to‘yinishi va quyqalanishi natijasida tayanchlarning doimiy deformatsiyasidan oraliq qurilmalarning qulashiga olib kelgan (1-rasm).

1 – rasm. Kobedagi zilzila vaqtida estakada oraliq qurilmasining qulashi (Yaponiya, 1995 y)

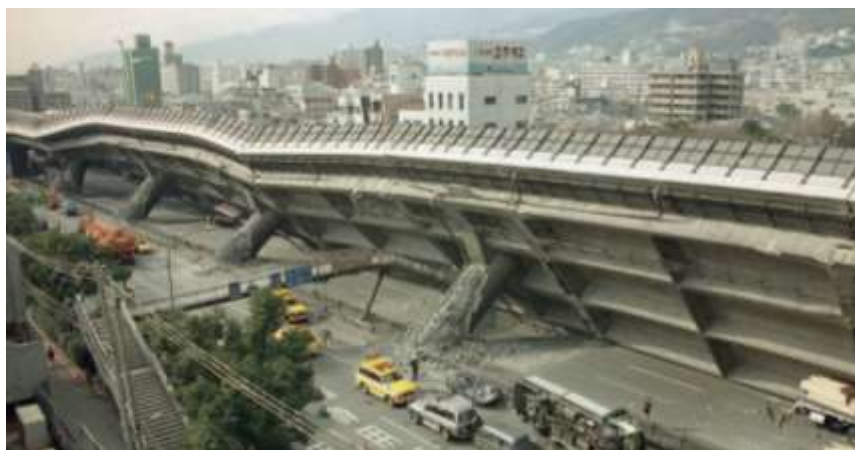
Kobedagi Xanshin ekspress yo‘lining uchinchi yo‘nalishi 1965-1970 yillarda qurilgan, beshinchi yo‘nalish esa 1990-yillarning o‘rtalarida qurilgan. Beshinchi marshrut yo‘nalishi bo‘sh grunt sharoitiga qaramay, uchinchi yo‘nalishga nisbatan ancha mustahkam va faqat bitta oraliq‘i buzildi. Aksincha, uchinchi marshrut yo‘nalishida 637 ta tayanchlar o‘rtacha va katta zarar ko‘rgan, 1300 dan ortiq oraliq qurilmalar shikastlangan va 50 ga yaqin oraliq qurilmalarni almashtirish talab qilingan (2-rasm) [6-7].

2 – rasm. Xyogo Nanbu prefekturasidagi zilzila vaqtida Xigishinada ko‘prikning shikastlanishi (Yaponiya, 1995 y)

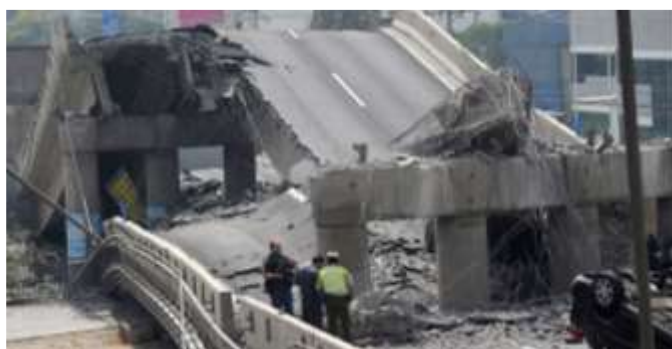
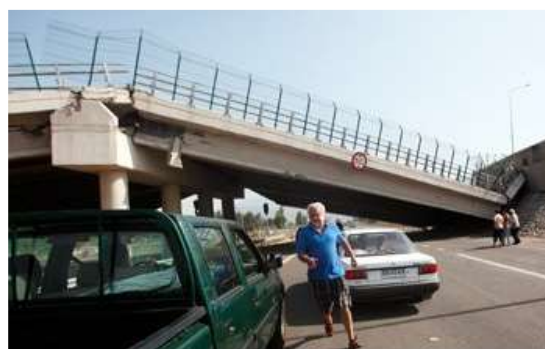
2010 yilda Maule zilzilasi taxminan 300 ta ko‘prik kuchli shikastlangan va ularning ba‘zilari hatto qulab tushgan. Zilzila vaqtida shikastlangan ko‘priklarning aksariyati ko‘p oraliqli oldindan zo‘riqtirilgan to‘sinli yig‘ma-beton ko‘priklarga to‘g‘ri keladi (3-rasm). Chilidagi ko‘prik inshootlarining ko‘p shikastlanishi va qulashiga asosiy sabablardan biri to‘sinlarning tayanchlar bilan tutashgan kesimlarida ortiqcha siljishlarning kuzatilgani [8-9].

3 – rasm. Chili zilzilasi oqibatida yo‘lo‘tkazgichning buzilishi (2010 y.)
